ЕТНОГРАФСКИ
МУЗЕЙ НА ОТКРИТО
ЕТЪР

КОНСТРУКТИВНО СТАНОВИЩЕ
ЗА ОБЕКТ

РЕСТАВРАЦИЯ И КОНСЕРВАЦИЯ НА ВОДНИ СЪОРЪЖЕНИЯ В ЕМО „ЕТЪР“ ГАБРОВО, КВАРТАЛ ЕТЪРА, ПИ 14218.538.357 ПО КККР

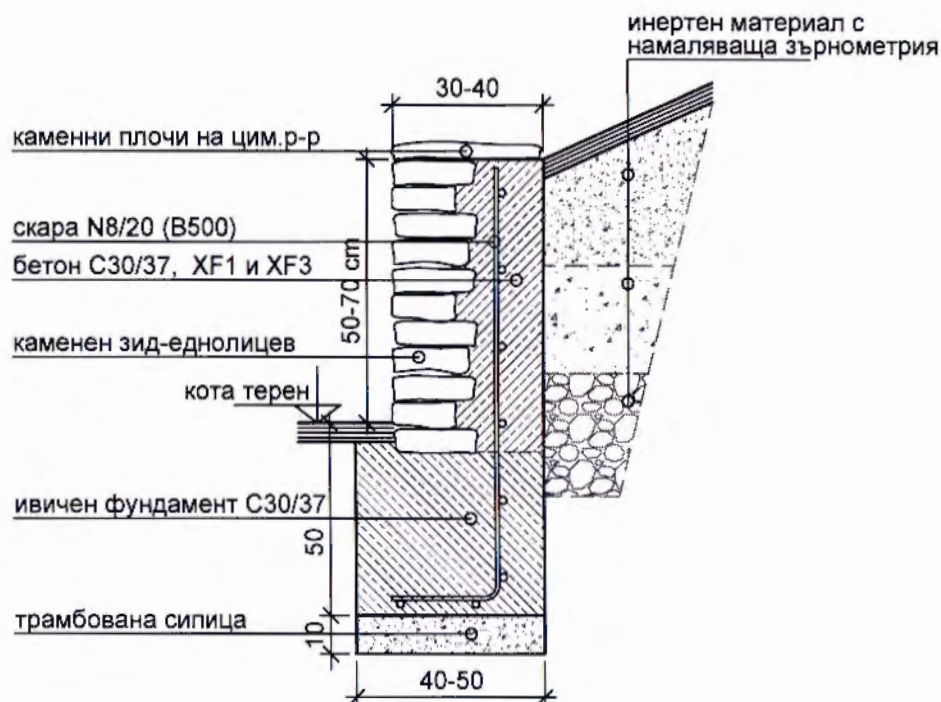
чертеж №2

На територията на музея са изградени на много места, в близост до вадата ниски каменни дуvari за оформяне и терасиране на терена и подпирание на скатове в основата им. Дуvarите са от суха каменна зидария, без основа, като на много места са разкривени, с разместени камъни.

Проектът предвижда преизграждане на компрометираните участъци. Изпълнението им ще се извърши по приложен към настоящото становище чертеж №2. Изпълнява се траншеен изкоп

с дълбочина 60см. На дъното му се насипва пласт от 10см сипица, която се трамбова. До 10 см под кота терен се полага бетонова смес за основата. От горната кота на основата, стената се изпълнява като еднолицева каменна зидария, подплатена от страната на ската с бетон. Засипката зад стената е с инертен материал с намаляваща по височина зърнометрия. Последните 10-15см са от трамбована глина. След набиране достатъчна якост на положения бетон, видимите му повърхнини се прихлупват с каменни плочи на цименто-пясъчен разтвор. Използвани материали: камъни за зидария от местен камък – варовик, твърд пясъчник; каменни плочи от твърд цепен пясъчник; бетон С30/37 клас на въздействие XF1 и XF3, Група IV; Стомана В500 и В235; Цименто-пясъчен разтвор М15.

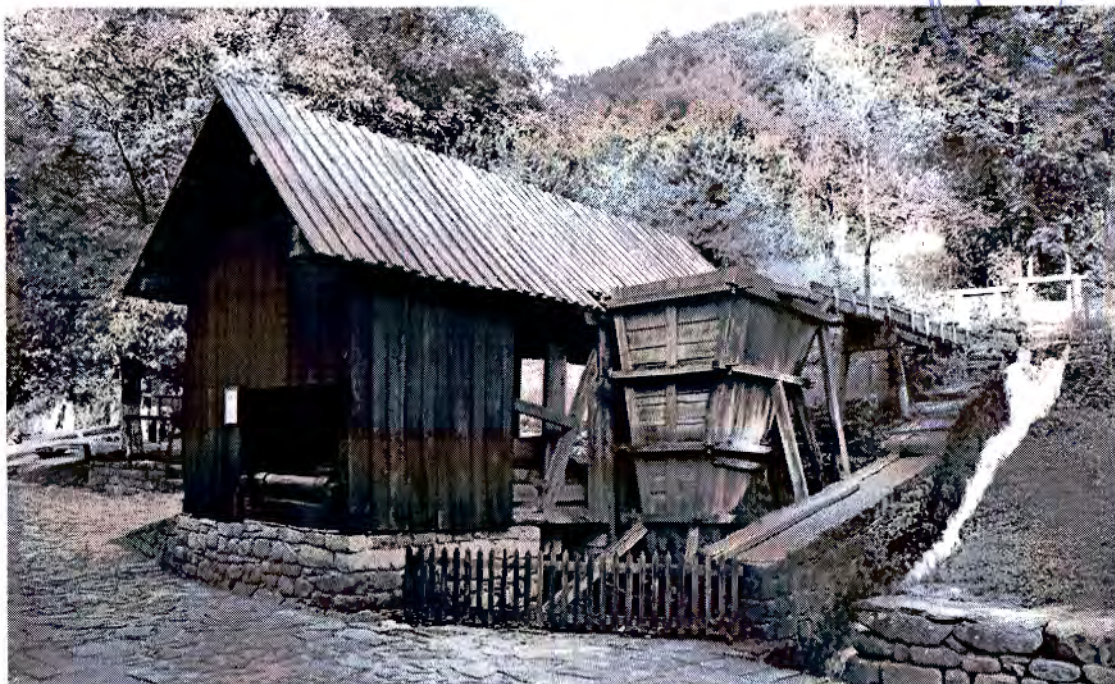
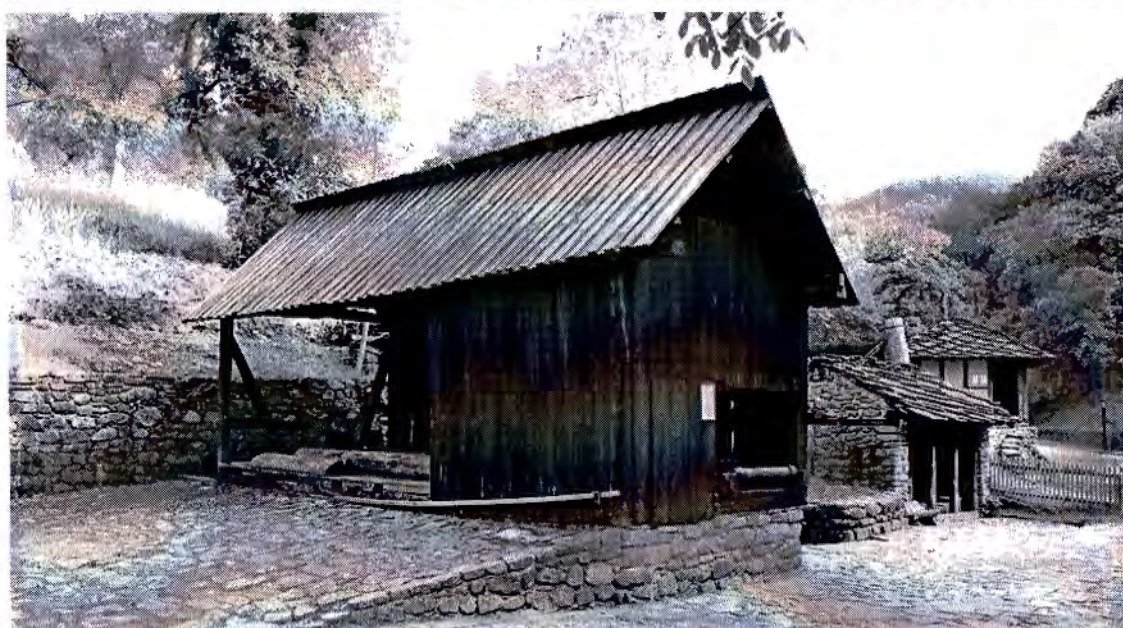
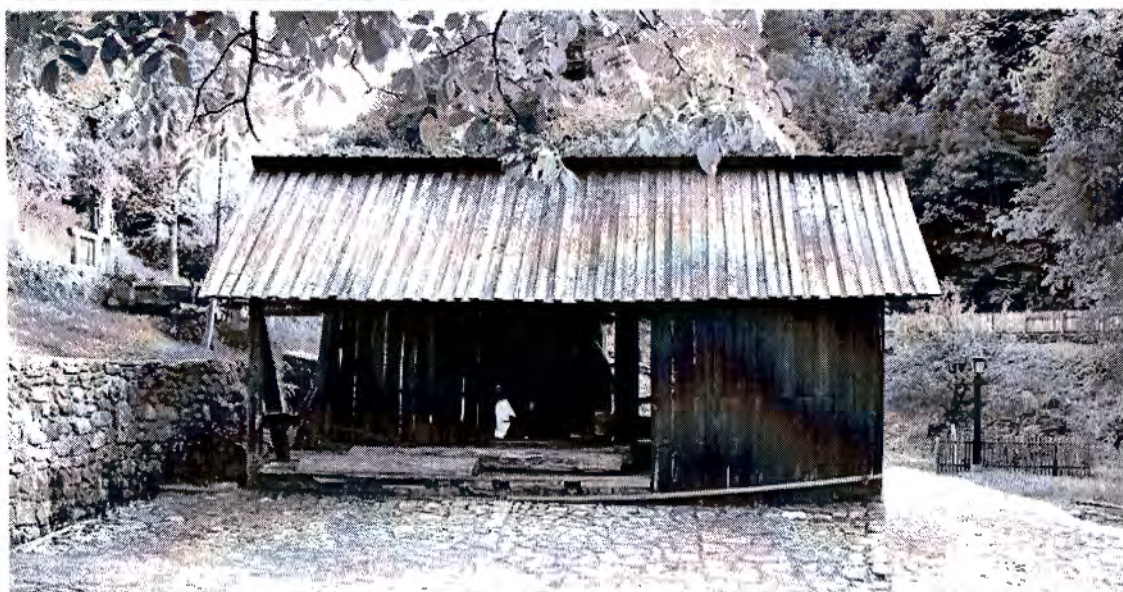
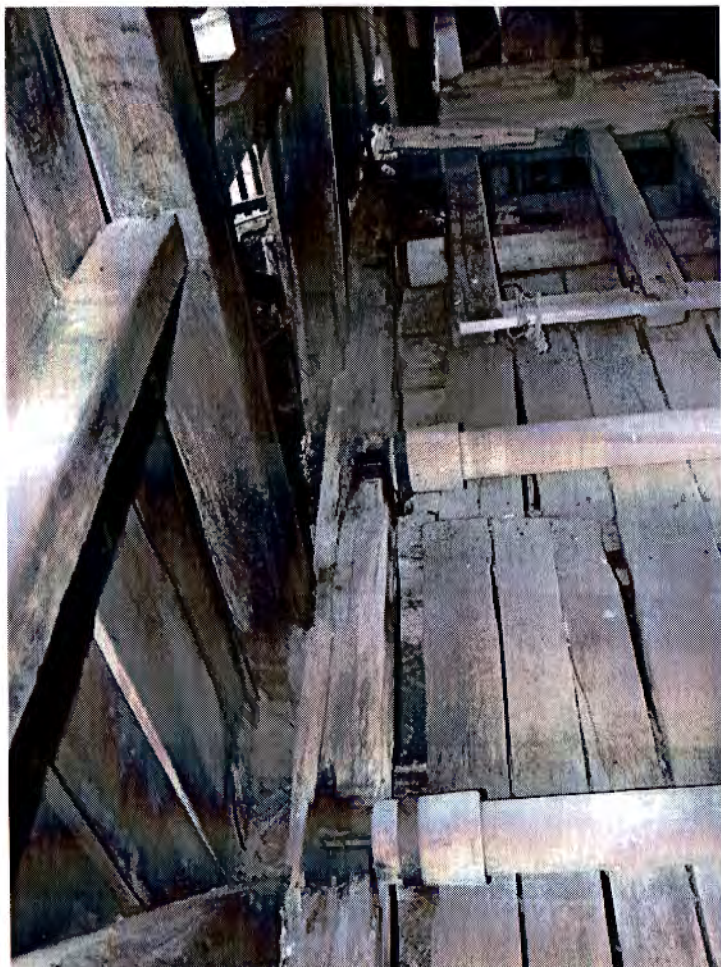
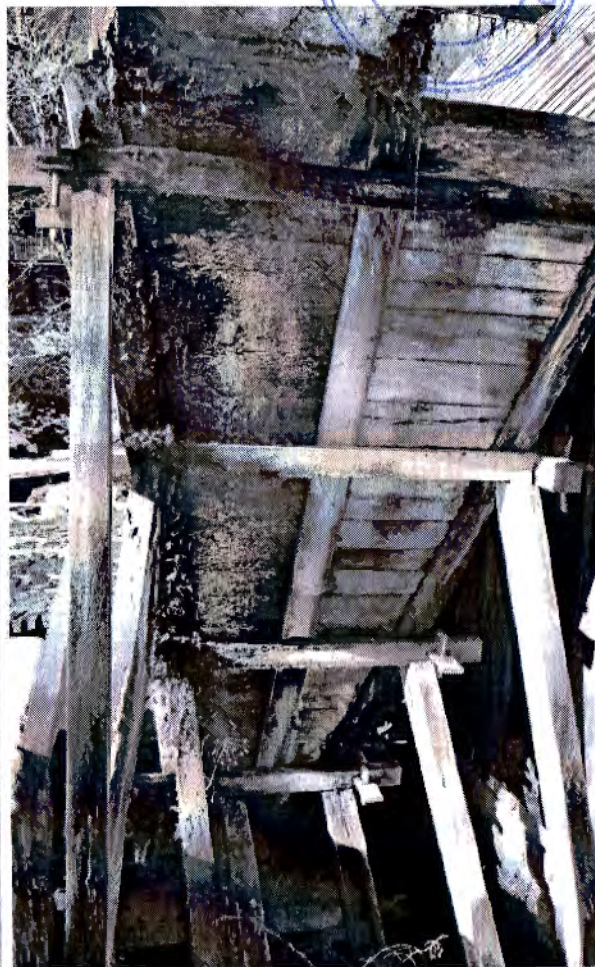
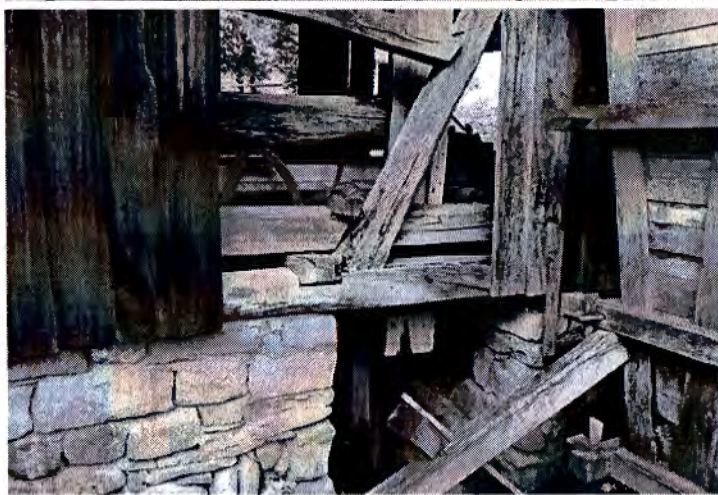
СТРУЖНЯ - ДЪСКОРЕЗНИЦА

Приземните каменни зидарии на всички сгради са в контакт с течаща през тях вода. Вследствие това масово спойката между камъните е отмита, има разместени камъни и отваряне на fugи, главно в най-долните редове.

Голяма част от елементите на дървените конструкции (сантрачи, подпори, паянти, греди, и др.) също са в пряк контакт с вода, разпръсквана от съоръженията или покачваща се капиларно по зидарията. Масово елементите в близост до водните колела и вади са в различна степен на прогниване.

Покривните покрития (преобладаващо каменни плочи), вследствие разместване / приплъзване / счупване, също пропускат влага към елементи на конструкциите на покривите. От това са пострадали главно мартаци, а в немалко случаи и други покривни дървени елементи.

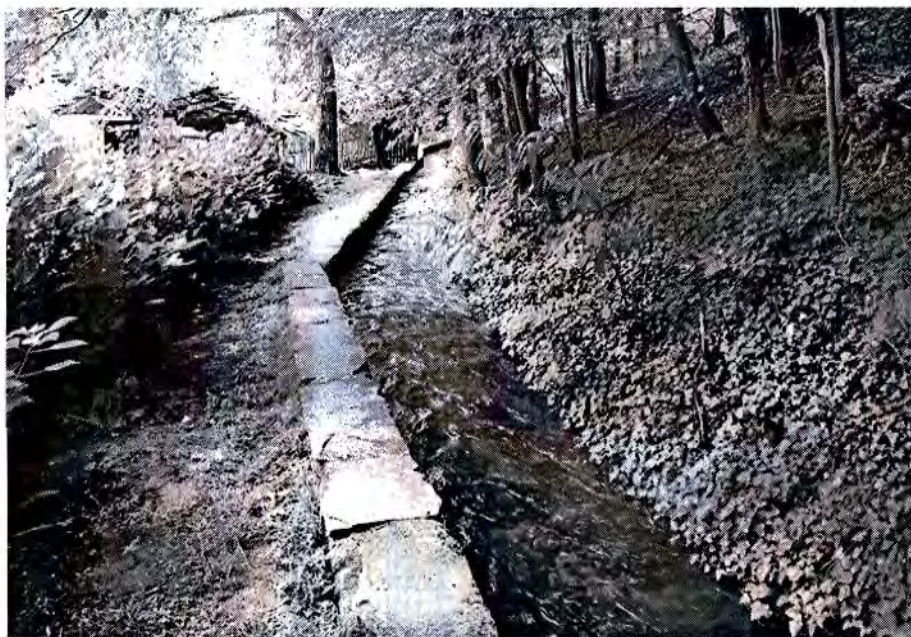
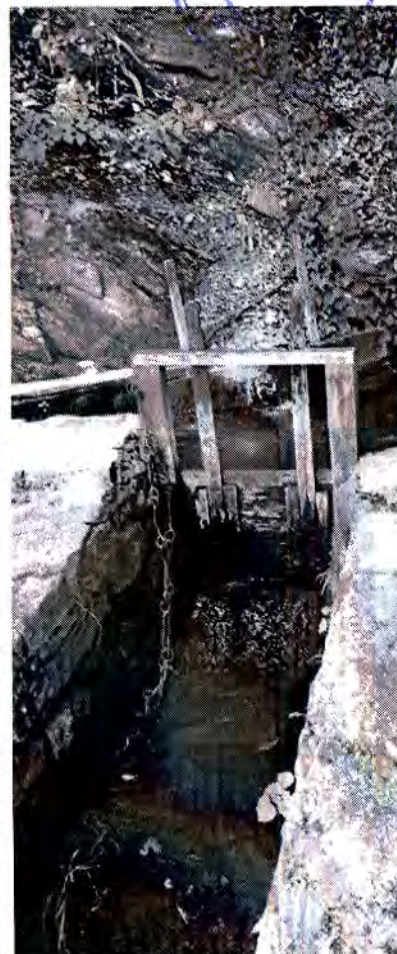
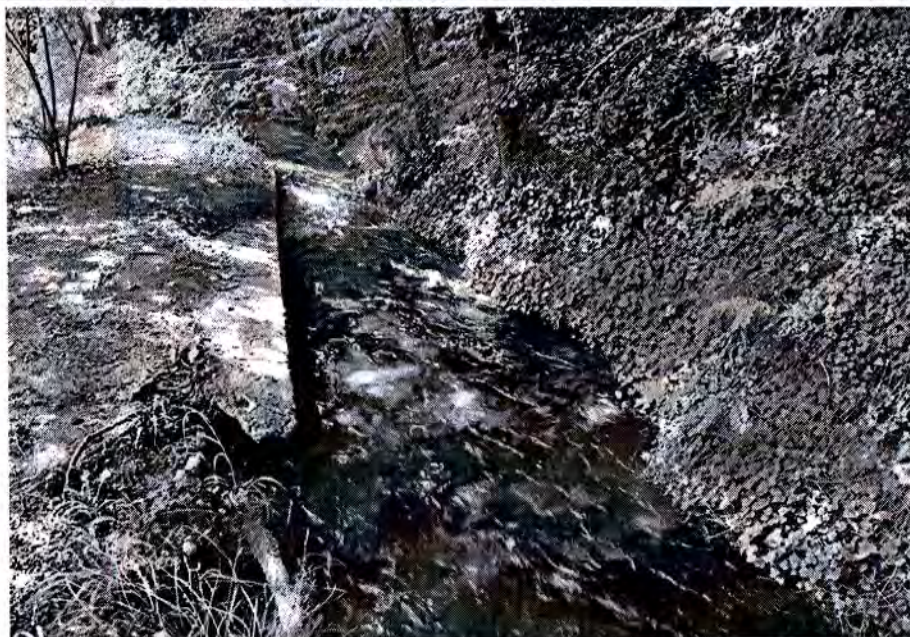
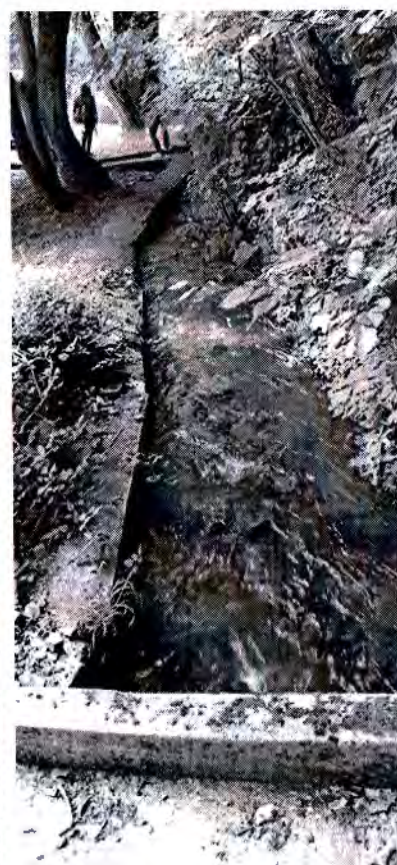
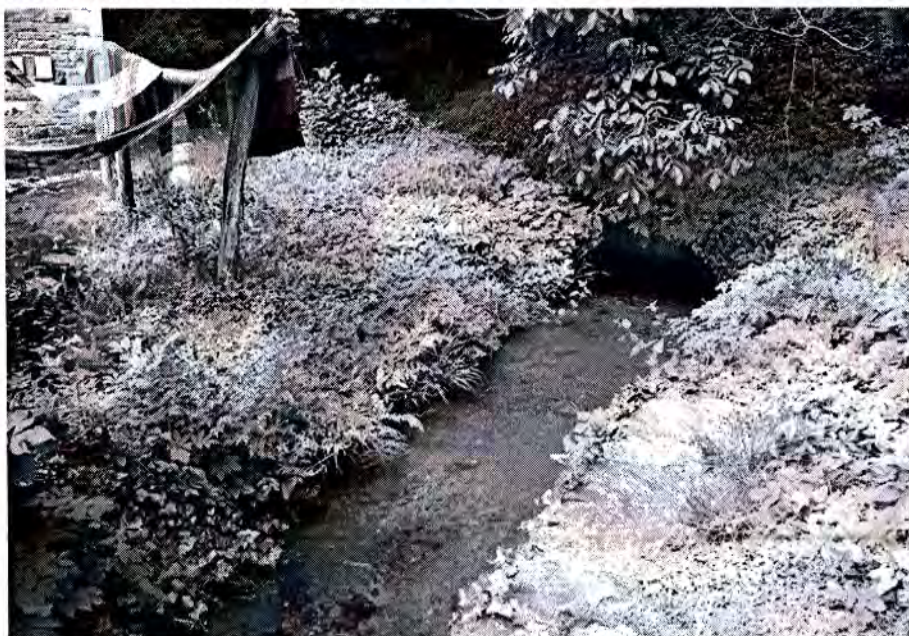
ВАДА

Общата дължина на вадата е около 720 м, от които 540 м на територията на музея и 180 м от основната савачна система за отклоняване на вода от река Сивек до южния вход на музея. По-голяма част от вадата е открита, подземно преминава в участък от 25 м при часовниковата кула и 35 м при южния паркинг.

За укрепване на скатове на траншеята на етапи коритото е бетонирано изцяло или частично. Бетонните страници, дъно и чела са облицовани с каменни плочи, водостоките са от бетонни тръби с калдъръмено покритие и чела от мешови трупи. В участък от 80 м до южния паркинг трасето на вадата преминава през залесена с дървесна растителност територия и е частично укрепено от страната на ската. В участък от 30 м на територията на музея, между струга за гаванки и сайванта за превозни средства вадата е прокопана, с неукрепени страници и основа. Проектът предвижда изграждане на бетонно корито за вадата в участъците, където не е укрепена и облицована на страниците, челата и дъното с каменни плочи. В другите участъци се предвижда почистване на цялата вадищна система, укрепване на разместени каменни дуvari, фугиране от страната на водата, облицовка с каменни плочи на видими бетонни стени. Изпълнението на коритото ще се извърши по приложен към настоящото становище чертеж №1. Дъното на коритото се изпълнява от бетон, върху пласт от трамбован НТК. Страниците се изпълняват като еднолицева каменна зидария, подплатена от страната на ската с бетон. След набиране достатъчна якост на положения бетон, видимите му повърхнини се прихлупват с каменни плочи на цименто-пясъчен разтвор. Използвани материали: камъни за зидария от местен камък – варовик, твърд пясъчник; каменни плочи от твърд цепен пясъчник; бетон С30/37 клас на въздействие XF1 и XF3, Група IV; Стомана В500 и В235; Цименто-пясъчен разтвор М15.
